**INSUMOS TÉCNICOS PARA LA EVALUACIÓN INTEGRAL DEL IMPACTO DE LAS
INUNDACIONES DE NOVIEMBRE DE 2010 EN ARTIGAS, SALTO Y PAYSANDÚ**

Paysandú, 27 de setiembre de 2010-
Técnica: Arq. Andrea Ostuni
Esp. en Ordenamiento Territorial y Urbano
Esp. en Desarrollo Urbano Sostenible

PAYSANDÚ

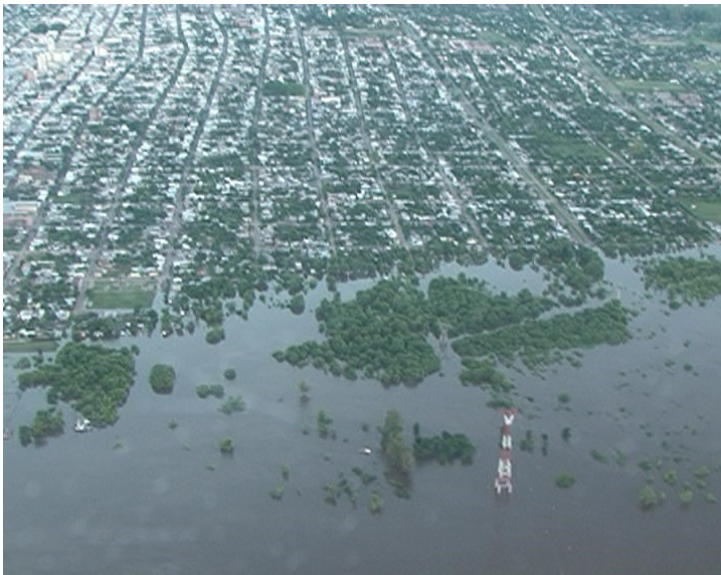
FUENTE: INTENDENCIA DE PAYSANDU. 2009

La creciente que sucedió en Paysandú en noviembre y diciembre de 2009 fue producida por precipitaciones en la cuenca superior del Río Uruguay, donde el agua que recoge el río en estos casos, se va concentrando y ensancha su curso frente a la ciudad. Este tipo de inundación produjo un **impacto** largo en el tiempo y que implicó el desplazamiento de más de 5700 personas.

Fue un desastre producido por el aumento del caudal del río y su desborde en zonas bajas. El límite urbano oeste de la ciudad de Paysandú, conformado por el Río Uruguay y su cuenca fluvial que también le aporta le aporta al río en mayor o menor grado de peligro ambiental, en la medida que existen diversos asentamientos poblacionales, dispuestos anárquicamente a lo largo de las llanuras donde penetra la inundación.

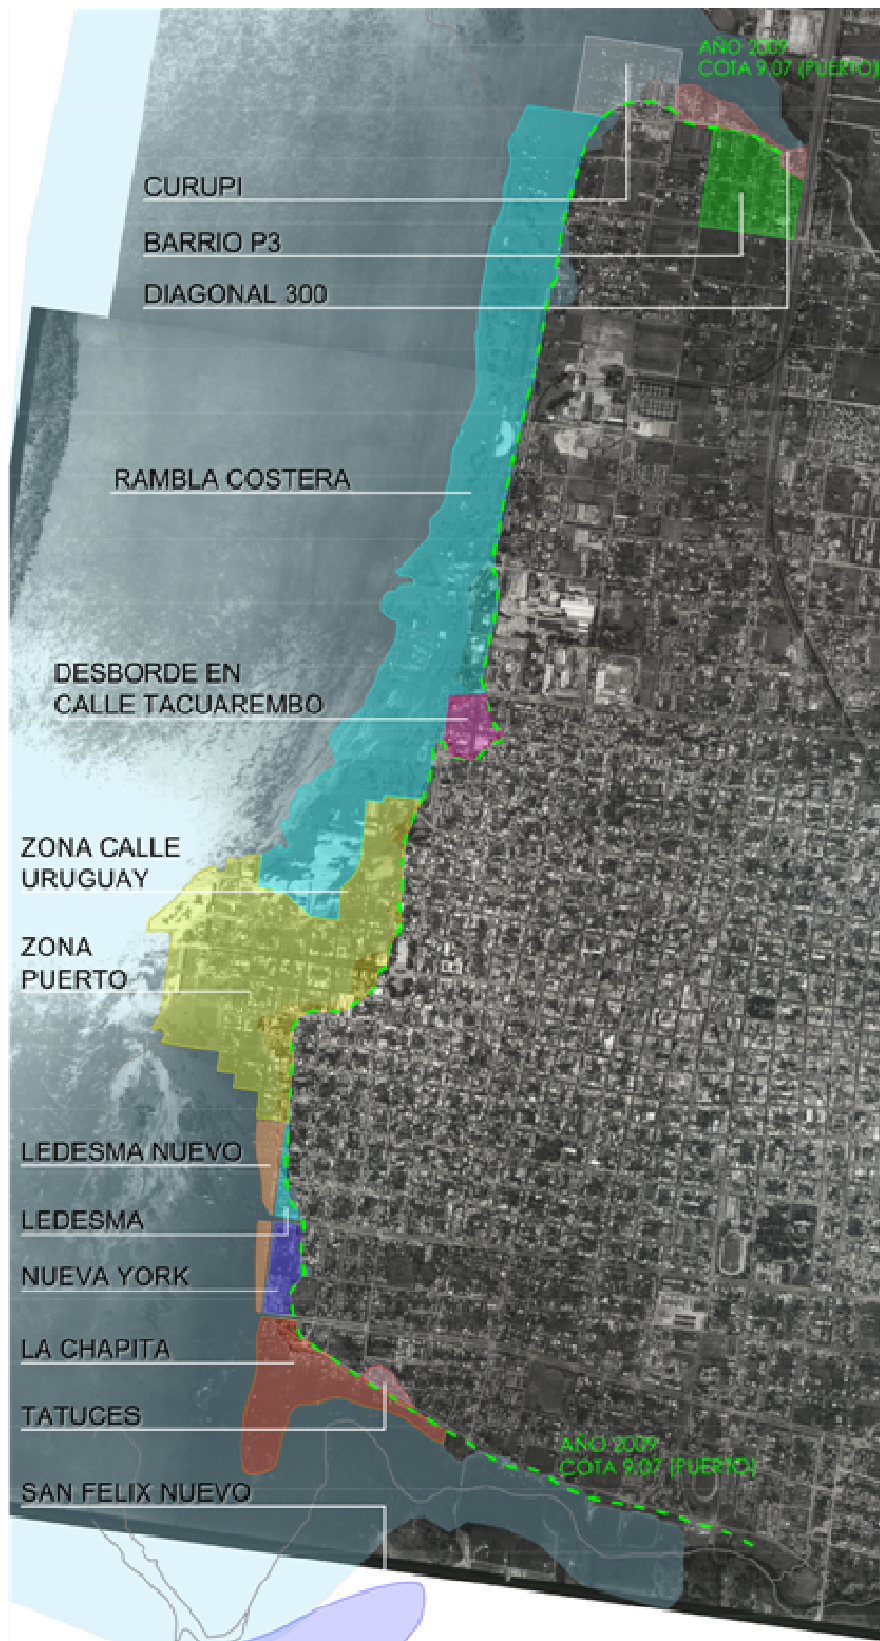
AFECTACIONES TERRITORIALES POR BARRIOS

AFECTADOS POR LA INUNDACIÓN EN EL TERRITORIO

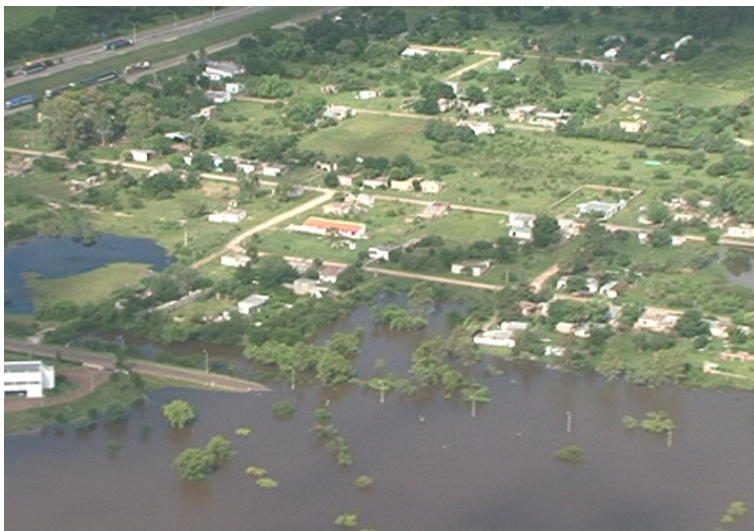
Impacto alto: zona de humedales, los cuales quedaron bajo agua.

El agua sobrepasó la costanera e inundó parte del Barrio Nuevo Paysandú, donde existe una excavación realizada cuando se construyó el terraplén de la costanera. La misma produce el efecto trampa.

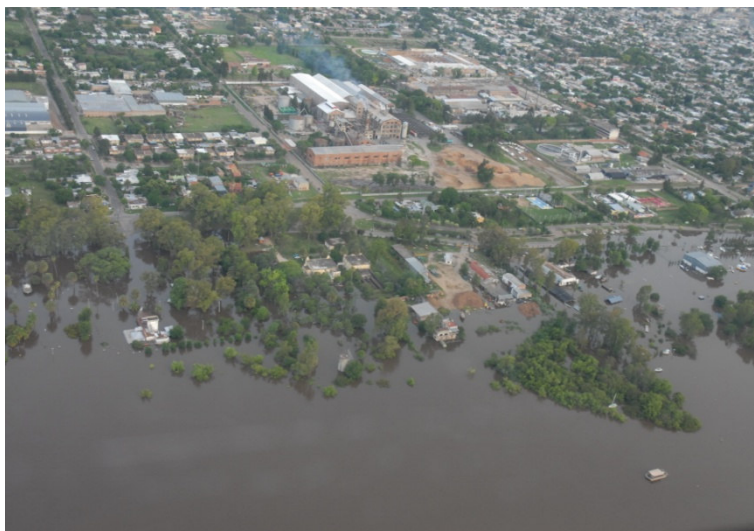
La zona entre los 6 y 7 m, por lo que se debieron trasladar oficinas ,quedando parte del material que fue arrastrando por la corriente, produciendo sedimentaciones río abajo.

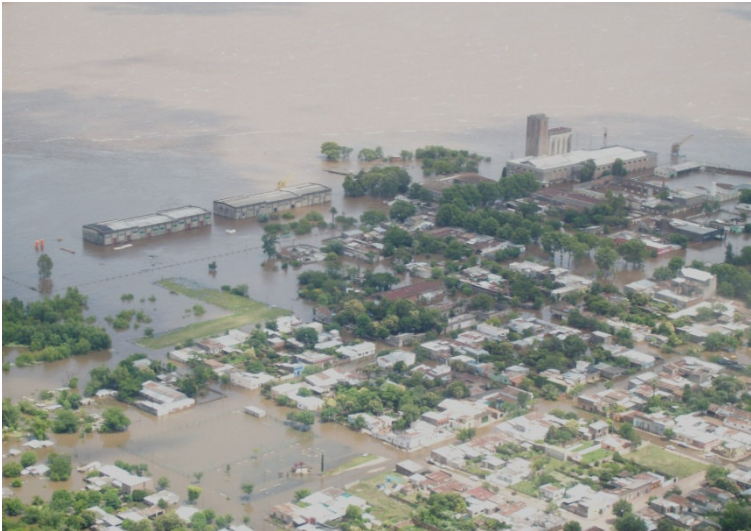
Fuente: CARU-2009.

Este es un barrio bien conformado urbanísticamente, con identidad propia diferenciado del resto de la ciudad de Paysandú. Se lo conoce por su valor histórico-patrimonial (Av. Brasil), y donde sus vecinos están acostumbrados a convivir con las inundaciones. Sus viviendas soportan la periodicidad de las crecientes, con el consecuente deterioro de las mismas. Actualmente existe un programa a nivel de la Intendencia Departamental, de rehabilitación urbana, que está apoyando a la recuperación de las viviendas.

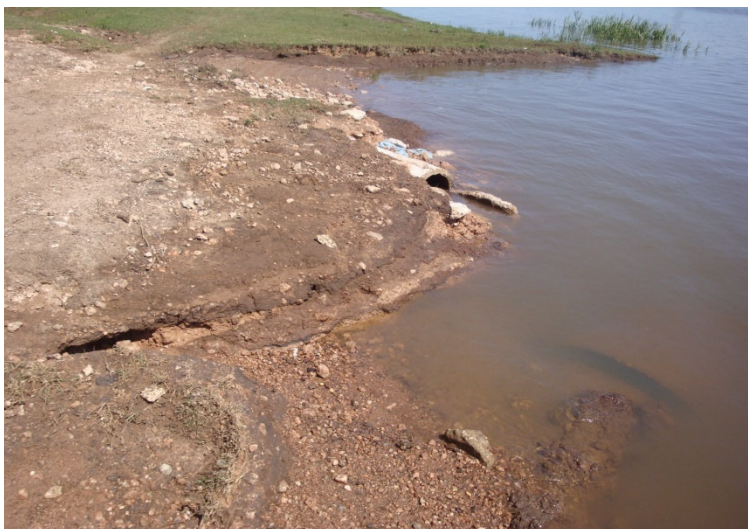
Esta Playa ha desaparecido como tal, por cuestiones de erosión a lo largo de varios ciclos de crecientes, y poco mantenimiento por parte del municipio. Esta es la zona de baños pública más al sur de la ciudad, la que recibe mayormente gente de los barrios degradados del sur. Existe un problema de exclusión en cuanto a su uso.

La línea de costa natural, (zona sin arena) posee un importante grado de erosión. Ha habido desmoronamiento hacia el sur de la histórica playa de arena, donde el borde del río ha cambiado su línea de borde, haciendo que el encuentro entre el área verde y el agua, tenga un corte vertical abrupto (de 1 m de altura).

Al mismo tiempo, en la parte de remanso, río arriba, entre el Puerto y la playa, visualizamos sedimentos que el río depositó.

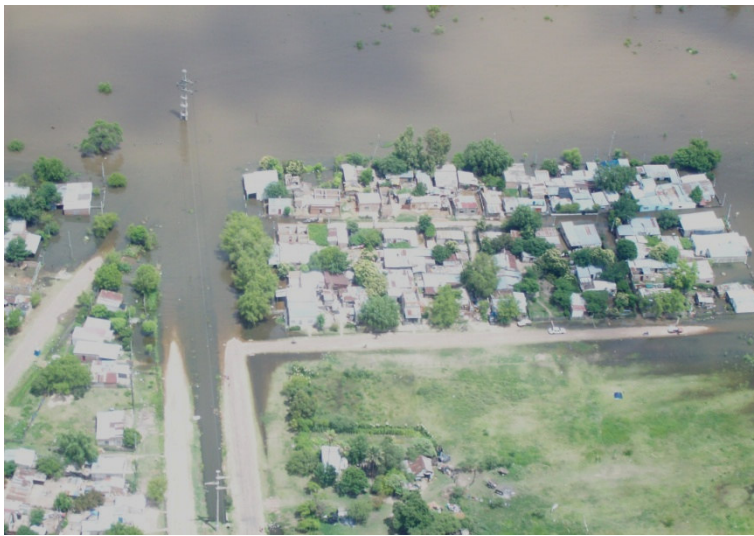
Fuente: CARU - 2009.

- Zona de bañados al sur de playa Mayea (comprende en borde fluvial de los barrios Ledesma (incluye Ledesma Nuevo, sobre el borde del bañado), Nueva York , La Chapita y San Félix (un nuevo asentamiento fuera del barrio formal).

Barrio Nueva York.

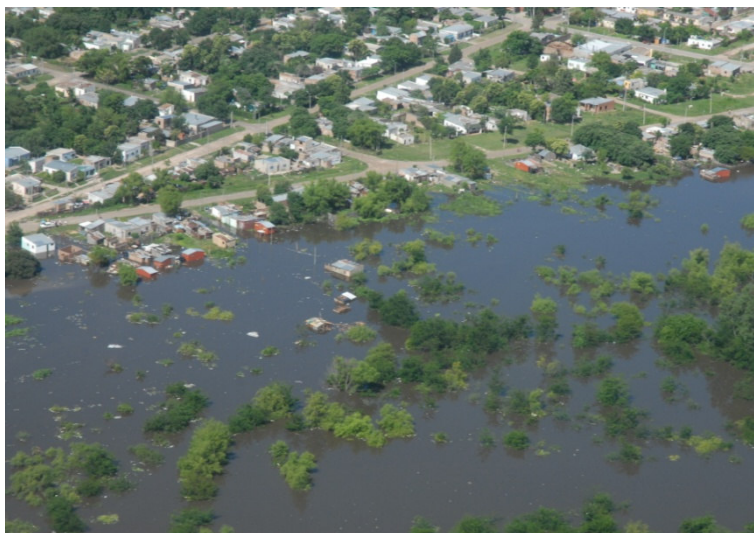
La Chapita

En esta zona, existe presencia de desechos tóxicos enterrados próximo al colector. Esto se debe a que la Industria Paycueros usaba el sitio hace 50 años, como su vertedero. Hay datos de altos valores de cromo, donde la DINAMA recomendó años atrás, el realojo de esta población.

Consideramos que la creciente de 2009, dispersó elementos contaminantes dado que el ex vertedero quedó totalmente sumergido en el agua . No existen mediciones de ese situación.

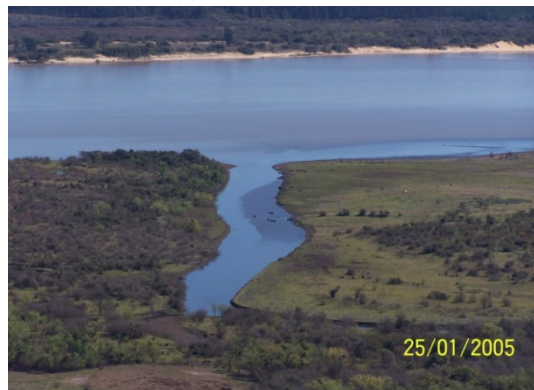
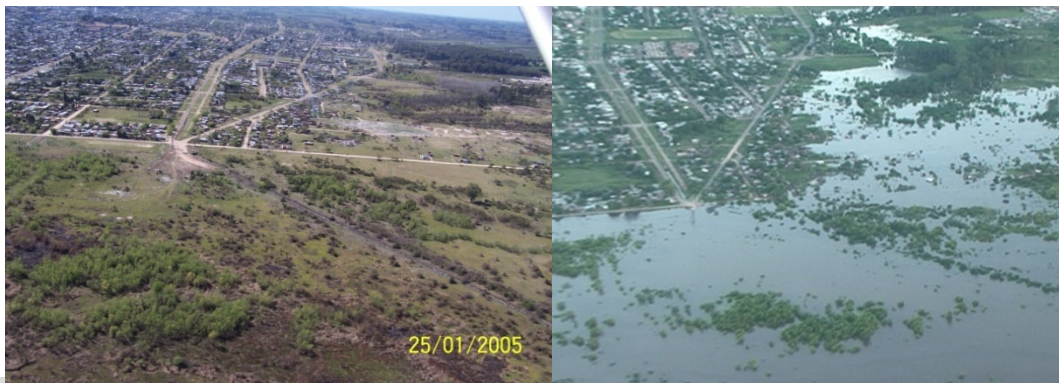
Zona del vertido del colector cloacal antes y durante evento.

La salida del colector cloacal e industrial contiguo (río arriba) a la desembocadura del arroyo Sacra, es un elemento crítico en lo ambiental.

Se verifica en ambas fotos, que en el lugar de vertido, la mancha contaminante se extiende hasta la boca del Arroyo Sacra.

Esto implicó que con el desborde del río, esa mancha contaminante se desparrame hacia las zonas contiguas (sobre asentamientos y áreas verdes con ecosistemas naturales).

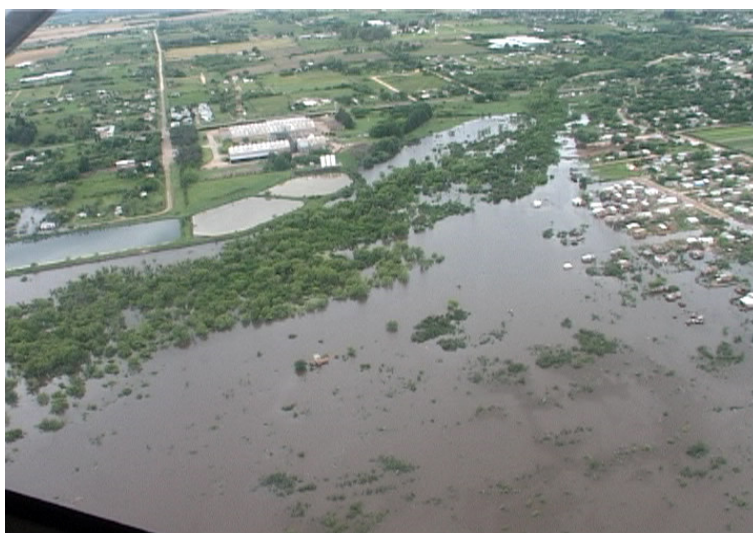
Fuente: CARU. 2009

El Arroyo La Curtiembre desbordado por el crecimiento del Río Uruguay, (no por lluvias), trajo consigo las mismas problemáticas que se visualizan en el desborde del Río Uruguay: desplazamiento de la población, contaminación de pozos de agua, dado la modificación de las napas freáticas.

En esa zona, se encuentra la planta de Paking de naranja, Azucitrus, la cual posee lagunas de depuración de sus efluentes, que se inunda a cota 9,50m, algo a tener en cuenta. En la inundación 2009, la afectación que se tuvo fue la contaminación de unos de los dos pozos de abastecimientos de la planta, dado que el Arroyo La Curtiembre se desbordó por el mismo efecto del aumento del caudal del río Uruguay. Luego de la bajante del río, con un tiempo prudencial y controles de la calidad del agua recurrentes, se continuó con su uso normal.

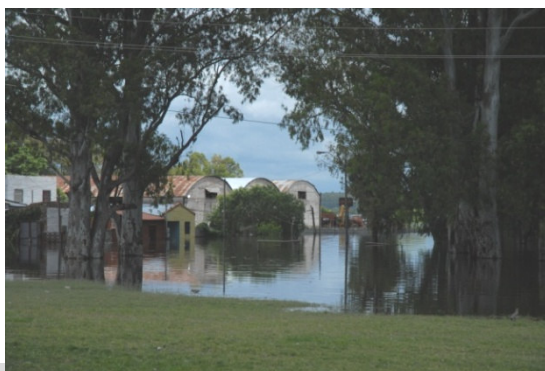
Dirección de construcciones y Vialidad de la IP

Impacto alto: Cuando las actividades fueron suspendidas por quedar inundadas: Puerto local, Indre(acopio de arenas y gravas), Astillero (Oltir), y Dirección de Construcciones - Vialidad de la IP.

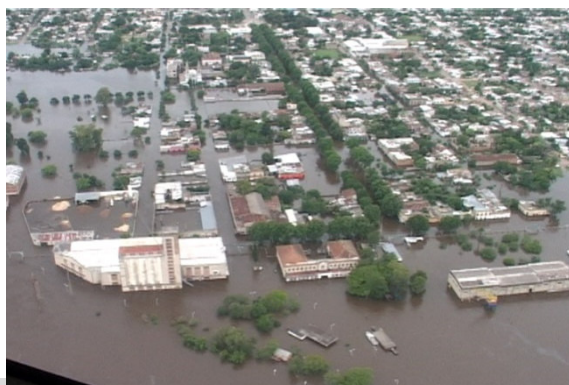
Puerto (galpones con fertilizantes)

El Puerto además posee silos de acopio de granos los que fueron vaciados a tiempo (con costos operativos) pero parte del fertilizante acopiado en los galpones, fue tomado por el agua, sin producir contaminación aparente, pero con pérdidas económicas para los afectados.

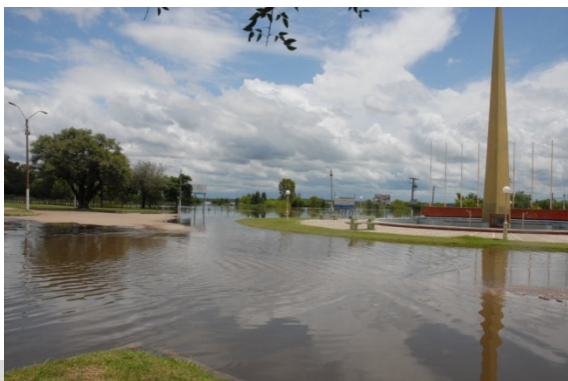
Impacto leve (pos inundación). Plazas, parques en la costa, parques de niños, por lo que se concluye que fueron diseñados para soportar este tipo de eventos.

El Obelisco en cota de inundación máxima

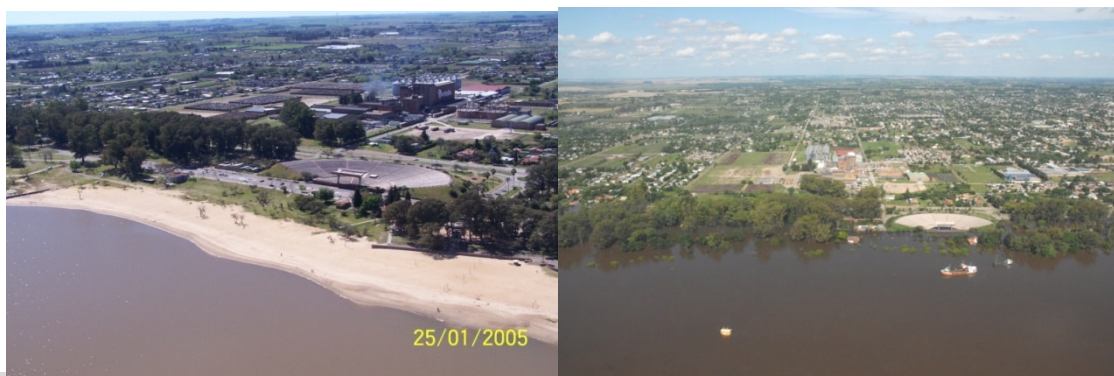
Algunos efectos sobre los **servicios ecosistémicos** fueron: la pérdida de cobertura vegetal, deterioro de equipamientos, deterioro de la playa (arena y servicios).

Playa Zona A (Zona del Anfiteatro) antes de evento y durante
